本当にそこを渡りますか？

1. 背景と目的

- a)背景：ペデストリアンが車道によって分断されているかつ横断歩道が未整備である場所で通行人の横断が見られ危険だと考えられる。
- b)目的：横断者の分析並びに改善策または解決策の提案。

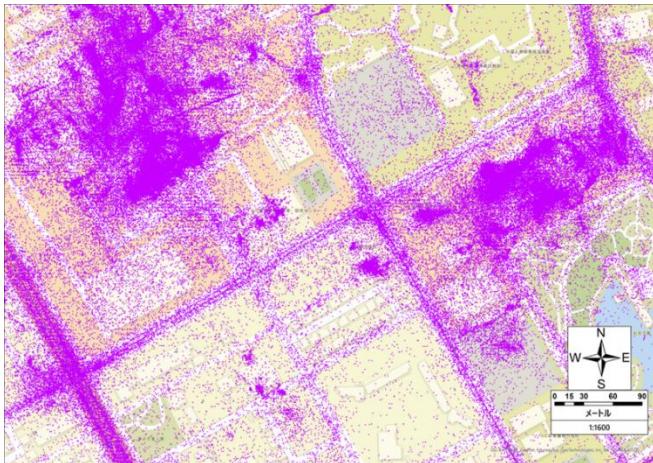
図1：実際にデータをプロットした様子

Agoop データを用いて調査地周辺における歩行者及び自転車の横断の発生を推定した。地図上に作成したポリゴンを元に、その内部のポイントデータをカウントし、面積当たりのポイント数（密度）に変換した。また横断行動の判別には方角データを使用した。道路の通る方角を元に角度を 4 分割し、道路に準ずる方向は自動車、直行するには横断者と判断した。尚、自転車は区別できておらず、どちらにも含まれる。

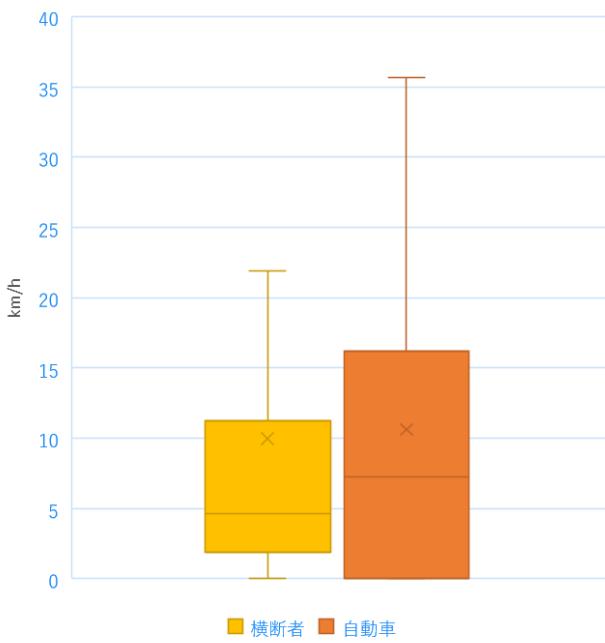
図2：移動方向により分類した横断者と自動車の移動速度の比較

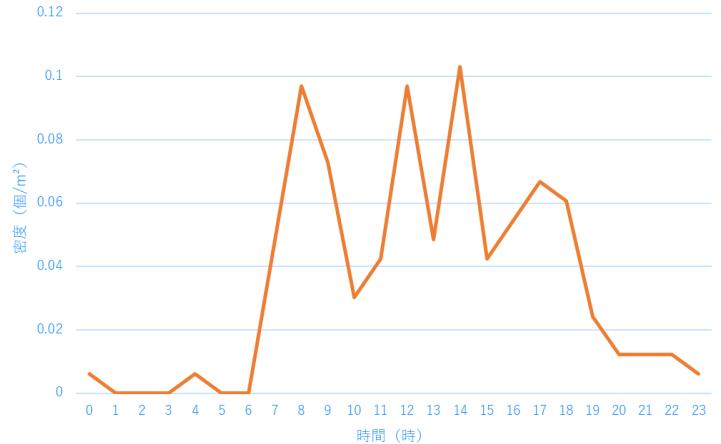
図3：調査箇所の横断者の密度

まずペデストリアンデッキ延長部にあたる調査箇所における一日の横断密度を調べた。調査箇所では 8 時・12 時・14 時に横断が多くみられた。次いで 17 時・18 時台に多く、早朝 (~6 時) はほとんど横断は発生していないと考えられた。

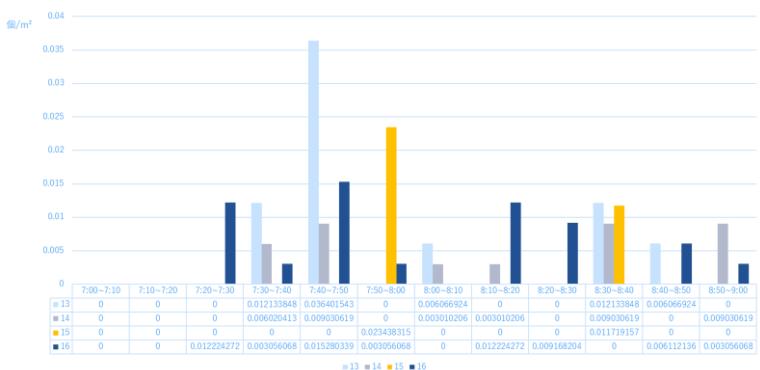
図4:調査箇所及びその周辺部の横断者の密度(朝)

次に調査箇所に隣接する横断歩道のない道路と比較した。朝 7 時・8 時台においてどれだけ横断が発生しているのか推定している。この結果、調

査箇所と周辺部とでは横断に関して大きな違いは見られなかった。使用しているのがポイントデータであるため、実際の横断がその場所で記録されず、残りにくい可能性が考えられる。この問題はArcGISのNetworkAnalystなどを用いて、同一のデイリーIDからルート検索することで改善できる可能性がある。
